# Normativa, gestión de riegos y experiencia sobre depósitos de relaves en Chile

Maria Teresa Zandarín Iragorre

## ***Regulations, risk management and experience about tailings dams in Chile.***

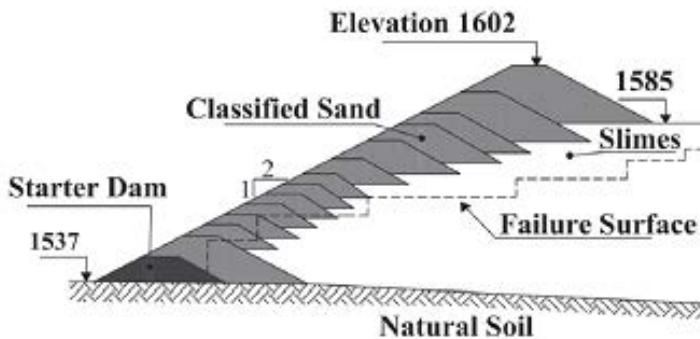
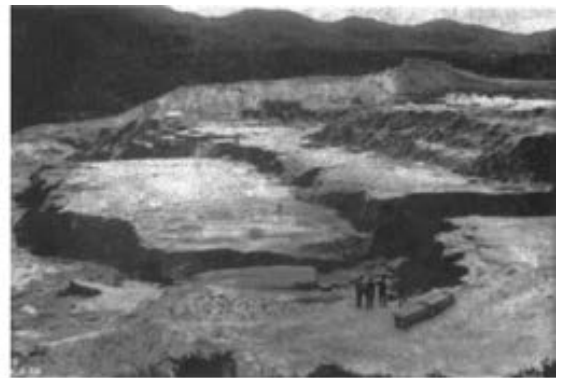
**Figura 1.** Sección del Tranque Barahona antes y después del sismo. (Troncoso et al., 1993).

Una de las fallas de flujo más antiguas registrada de un depósito de relaves corresponde a la falla del Muro del Tranque Barahona, debido al sismo de magnitud Richter 8.2 que ocurrió el 1 de diciembre de 1928. El muro del depósito, al momento del evento sísmico, tenía 65 m de altura y una longitud de 1.885 m colapsó 3 minutos después de ocurrido el sismo. La falla de este muro provocó el vertido de 2,8 Mm<sup>3</sup> de material que fluyó hacia el valle del río Coya. Como consecuencia de esta falla 54 personas murieron. La sección inicial final del depósito se muestra en la Figura 1. La falla se produjo debido a la licuación de las lamas (fracción fina de los relaves) sobre los que se construía el muro (Troncoso et al., 1993).

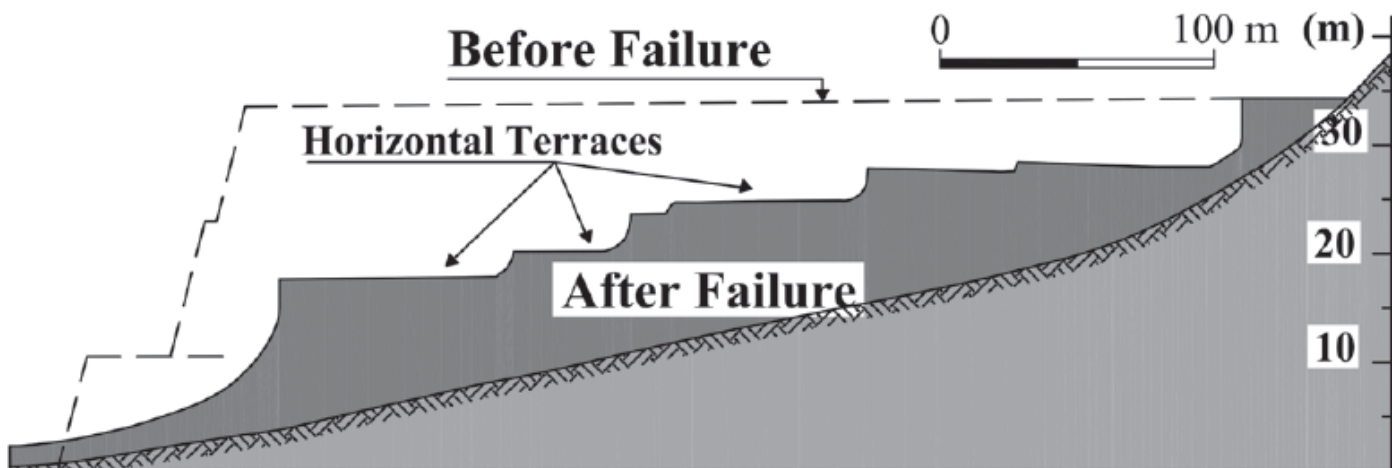
**Figura 2.** Sección del Tranque El Cobre antes y después del sismo (Troncoso et al., 1993).

Otra falla catastrófica se produjo durante el terremoto de del 28 de marzo de 1965 (magnitud Ms = 7.4), en el tranque de relaves denominado El Cobre. En este evento 2 Mton de material fluyeron 12 km en pocos segundos, destruyendo el pueblo El Cobre y matando a más de 200 personas. En el momento de la falla el muro del depósito tenía 33 metros de altura y su talud aguas abajo tenía una pendiente entre 35° y 40° respecto de la horizontal. Las secciones antes y después de la falla se muestran en la Figura 2 (Dobry et al., 1967).

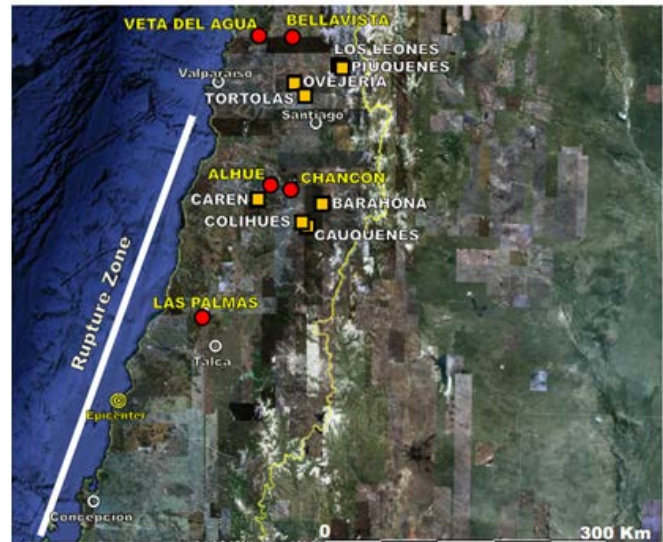
**Figura 3.** Zona de Ruptura sismo Maule y ubicación de Tranques de Relaves. Con círculos se indican los tranques que fallaron y con cuadrados los que no presentaron fallas (Verdugo et al., 2010).  
**Figure 3.** Fault zone and tailings dams. The tailings dams which were damaged are indicated with circles and those that were not damaged are indicated with squares (Verdugo et al., 2010).

Región del Maule. El terremoto de Maule tuvo una  $M_w = 8.8$  y afectó a la zona central y sur de Chile. Para este sismo se registró una aceleración máxima en roca de 0,32g y su duración fue de aproximadamente 2 minutos. Este sismo generó entre la placa de Nazca y la placa Sudamericana una zona de ruptura que se extendió entre las ciudades de Concepción y San Antonio, es decir, 500 km de longitud aproximadamente. En la Figura 3 se muestra la zona de ruptura respecto a la ubicación de los tranques de relaves que se inspeccionaron luego del sismo (Verdugo et al., 2012). En esta ocasión se inspeccionaron: Embalse Carén (en operación, Muro de empréstito), Tranque Colihues (no operativo), Tranque Cauquenes (no operativo), Tranque Barahona (no operativo), Los Leones (no operativo), Piuquenes (no operativo), Tranque Ovejería (operativo) y Tranque Las Tórtolas (operativo). En la Tabla 1 se presenta las principales características de los muros anteriormente indicados. Ninguno de los depósitos mencionados presentó problemas de estabilidad. Sin embargo, cinco muros construidos con el método de aguas arriba presentaron distintos niveles de daño (Chacón, Bellavista N° 1, Veta del Agua N° 5, Alhué, y Las Palmas). Las Palmas fue el tranque que

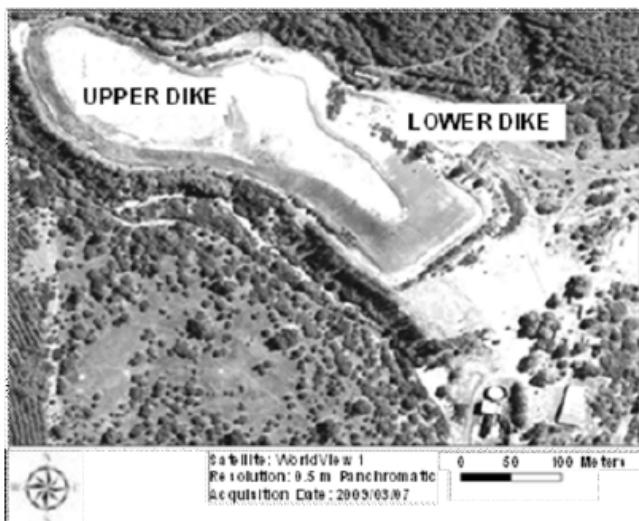
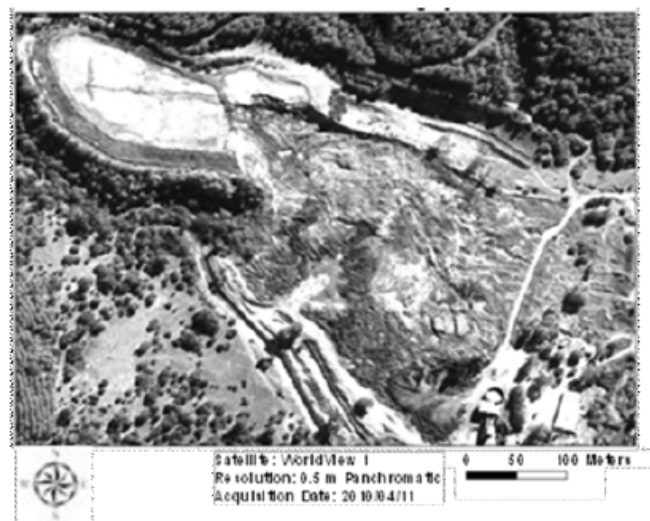
**Figura 4.** Falla del Tranque Las Palmas (Bray et al., 2011).

presentó la falla más catastrófica. El depósito estaba formado por dos muros, uno ubicado aguas arriba del otro. Ambos muros se construyeron por etapas utilizando el método de aguas arriba. Durante el terremoto los relaves contenidos por el muro de aguas abajo licuaron produciéndose una brecha en el lado este del depósito que permitió el vertido de 100,000 m<sup>3</sup> de material que fluyeron 0,5 km, y matando a 5 personas (Figura 4).

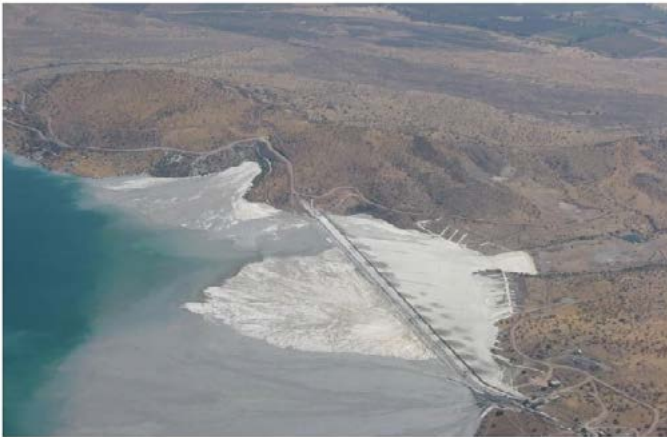
**Figura 7.** Fotografía aérea del Muro Principal del Tranque Las Tórtolas, Marzo 2010. GEER Association Report N°. GEER-022.

Los muros de arenas de los tranques anteriormente descritos presentaron un comportamiento satisfactorio durante el terremoto de Maule. La geomembrana del talud de aguas arriba no presentó daños y no se observaron grietas ni en coronamiento ni en el talud de aguas abajo de los muros. En las Figuras 7 y 8 se muestran fotografías de los tranque tomadas en marzo del 2010. (GEER Association Report N°. GEER-022).

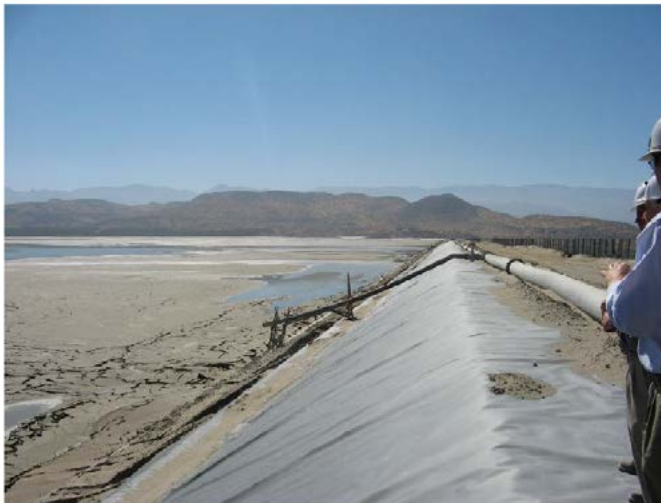
**Figura 8.** Vista del talud de aguas arriba del Muro del Tanque Ovejera. En la foto se observa que no existen daños en la geomembrana. GEER Association Report N°. GEER-022.
