# Piedras de edificación: canteras, petrografía y deterioro. Fachada de la Iglesia de los Padres Franciscanos de Avilés (Asturias)

L. Carrizo, F. J. Alonso y R. M. Esbert

## ***Building stones: quarries, petrography and decay. Façade of the church of the Franciscan Fathers in Avilés (Asturias)***

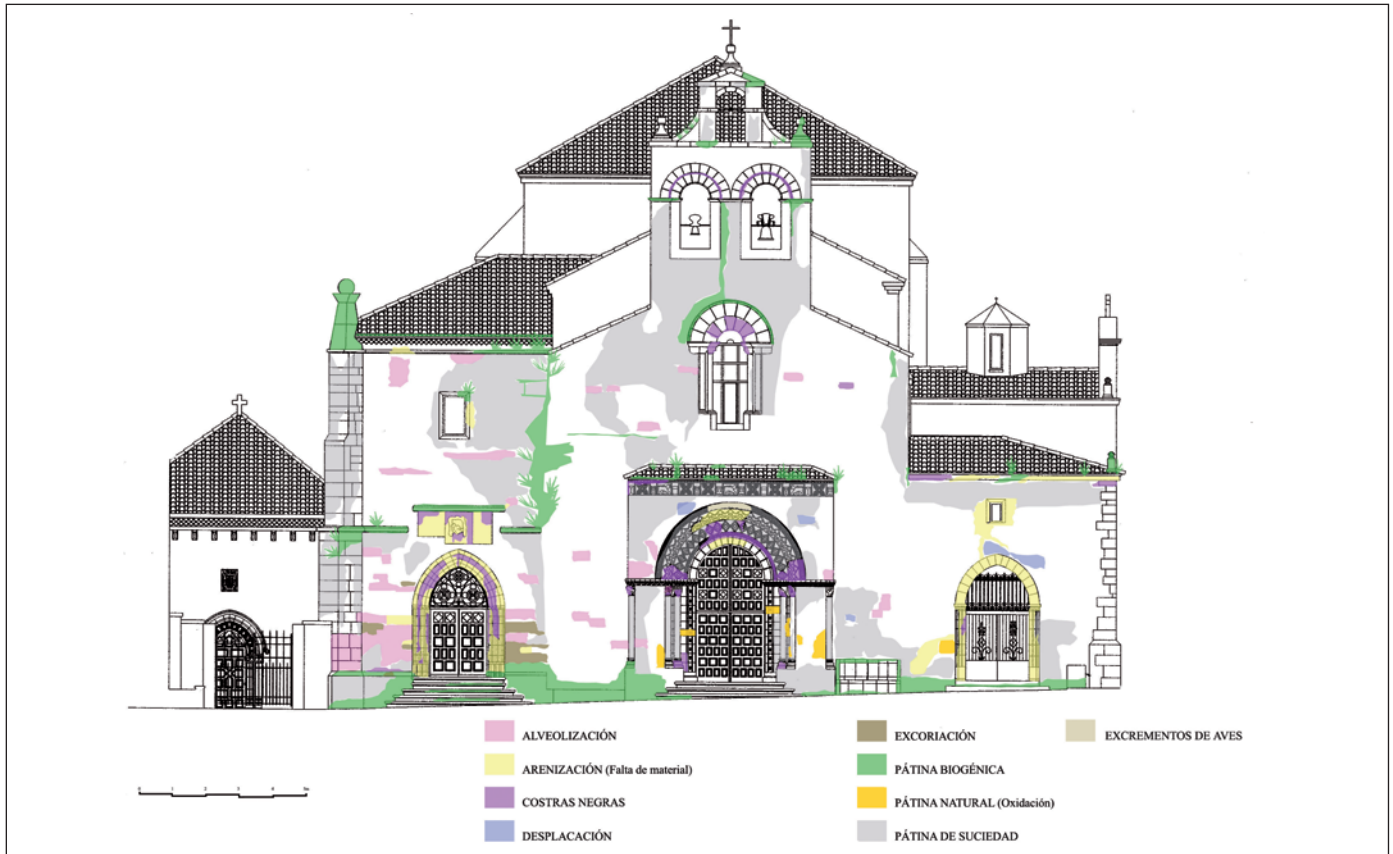
pocos sillares, y no se han encontrado fisuras. Tras analizar del estado de alteración de los materiales se ha realizado la cartografía de lesiones, reflejando su distribución en la fachada de la iglesia (Fig. 10).

El tipo rocoso más abundante y que sufre mayor deterioro es la arenisca de La Grandiella. A diferentes alturas se observan sillares alveolizados, predominando sobre todo en la parte baja de la fachada de los Ángeles, junto a excoiaciones y acanaladuras (Fig. 11). En la fachada del Cristo, en particular en su portada, la arenisca está arenizada y algún sillar desplazado. El daño más notable a lo largo de toda la fachada es el ennegrecimiento de extensas áreas debido a la existencia de una pátina de suciedad. La colonización biológica afecta a algunas zonas altas, con desarrollo de vegetación, y a las zonas más bajas, donde abundan las algas verdes (Fig. 12). En la portada principal, en los arcos labrados, se observan costras negras y depósitos de excrementos de aves; en algunos sillares inferiores hay una pátina ferruginosa de tonos anaranjados.

La dolomía de Laspra, propia de los elementos labrados de la fachada de los Ángeles (portada y escudo), desarrolla abundantes costras negras de espesor variable, mientras que en otras zonas aparece pulverizada, probablemente debido al avance de los procesos de deterioro tras desprenderse la costra (Fig. 13); en la parte baja presenta abrasión por erosión antrópica. La dolomía de Bustiello se encuentra en buen estado excepto en la parte inferior del edificio donde, como el resto de los materiales, presenta algas verdes que suponen un paso inicial en el proceso de colonización biológica.

Figura 10. Cartografía de lesiones sobre el alzado de la fachada  
Figure 10. Damage map projected onto the elevation of the façade

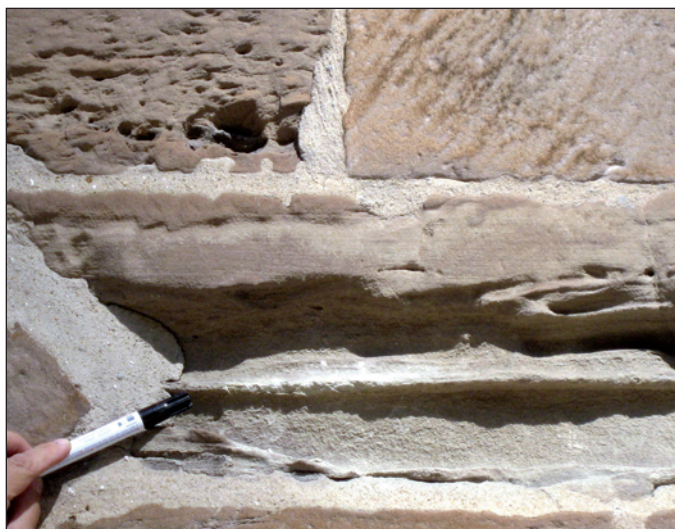
Figura 11. Acanaladuras en sillares de arenisca de La Grandiella  
Figure 11. Striation in the La Grandiella sandstone blocks

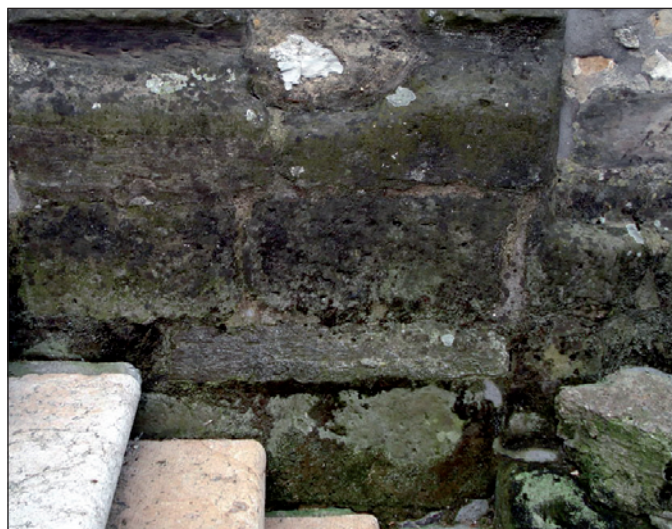
La colonización biológica está asociada a la presencia de humedad permanente en el seno de las rocas, requisito indispensable para la proliferación de organismos, desde algas a plantas superiores. Las frecuentes precipitaciones que sufre la región, junto a la elevada humedad en el entorno del edificio, explican la presencia de algas verdes en la zona baja de la fachada y en los solados contiguos. La vegetación en las partes altas (encima de cornisas, en bordes de tejados...) se ve favorecida por a la circulación periódica de agua y a la retención de humedad por la piedra, e indican falta de mantenimiento.

Figura 12. Pátina biogénica sobre la arenisca de La Grandiella  
Figure 12. Biogenic patina on the La Grandiella sandstone

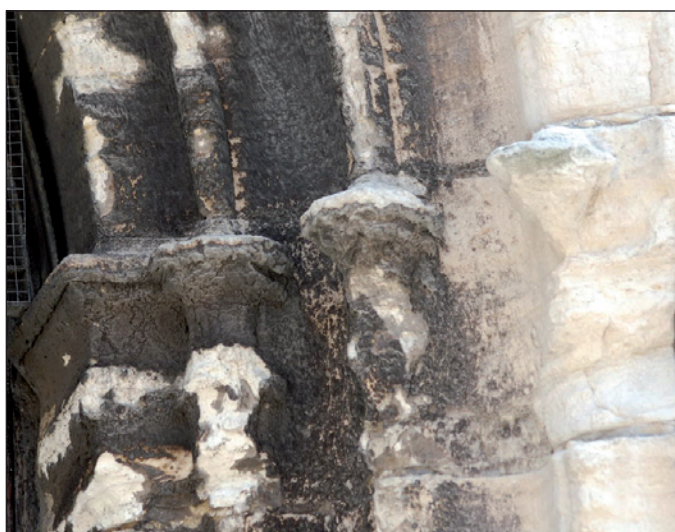
Figura 13. Costra negra y pulverización en la dolomía de Laspra  
Figure 13. Black crust and granular disintegration into powder in the Laspra dolomite

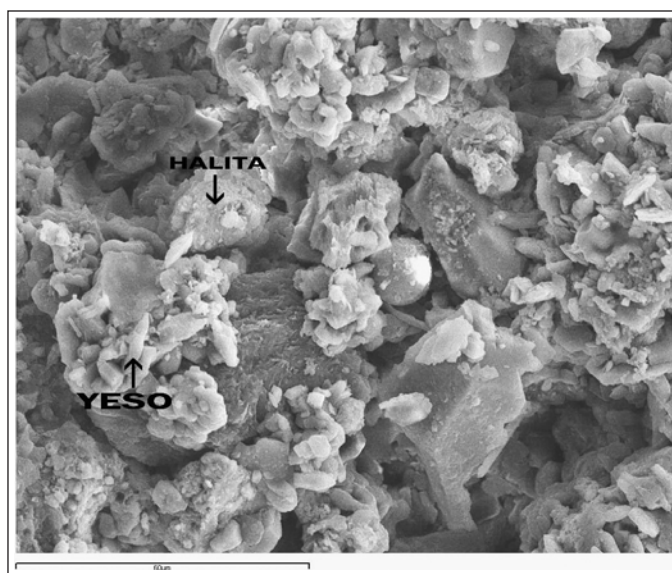
La pátina de suciedad y las costras negras son producto de la contaminación a la que ha estado sometida la ciudad, consecuencia de la industrialización soportada en décadas pasadas. El análisis de costras negras mediante SEM-EDX indica la presencia de yeso de neoformación, formando agregados o cristales bien desarrollados, junto a partículas esféricas de contaminación (Fig. 14). En dichos análisis se observa esporádicamente halita, en relación con aerosoles marinos dada la proximidad a la costa, así como compuestos ricos en nitrato procedentes de excrementos de aves. Se ha medido la conductividad eléctrica en distintas muestras del monumento, obteniéndose en las muestras sanas valores en torno a  $0,6 \text{ mS/cm}$  y en las alteradas entre  $1,5$  y  $3,5 \text{ mS/cm}$ .

Figura 14. Parte externa de una muestra de arenisca del monumento observada y analizada al SEM+EDX, con partículas de contaminación, halita y yeso
