# Los deslizamientos de la ladera de la margen izquierda del torrente de Fornalutx (Mallorca)

## RESUMEN

## ***Landslides on the left side of the Fornalutx torrent (Majorca, Spain)***

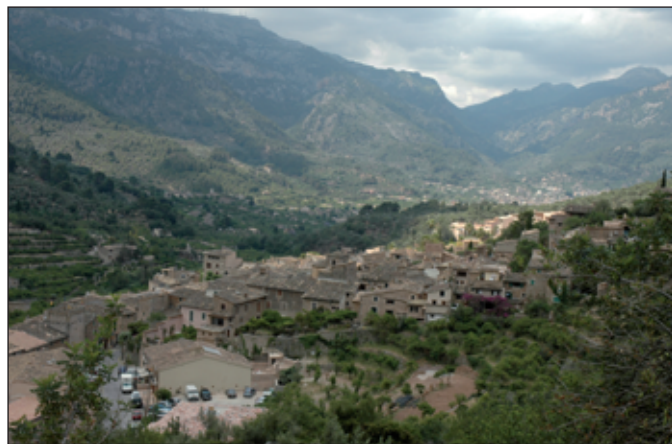
Figura 2. Pueblo de Fornalutx con el Valle de Sóller al fondo. Se observan los relieves de la Sierra de Alfàbia, una barrera montañosa que aísla el Valle de Sóller del resto de la isla de Mallorca.

Figure 2. The village of Fornalutx with the Valley of Sóller in the background. Relief of the Alfàbia Range can be seen, a mountainous barrier which separates the Valley of Sóller from the rest of the island of Mallorca.

Fornalutx es un pequeño pueblo de 650 habitantes situado en el corazón de la Sierra de Tramuntana. Se ubica en un estrecho y escarpado valle de naranjos y olivos, que constituye la prolongación hacia el NE del Valle de Sóller. Fornalutx se rodea de un entramado montañoso constituido por los relieves del Puig de Sa Bassa (819 m) al N, Puig Major (1436 m) al NE, Puig de l'Ofre (1093 m) al SE, y la Sierra de Alfàbia al S, presentando ésta última numerosas cimas con más de 950 m de altitud (Figura 2 y 3).

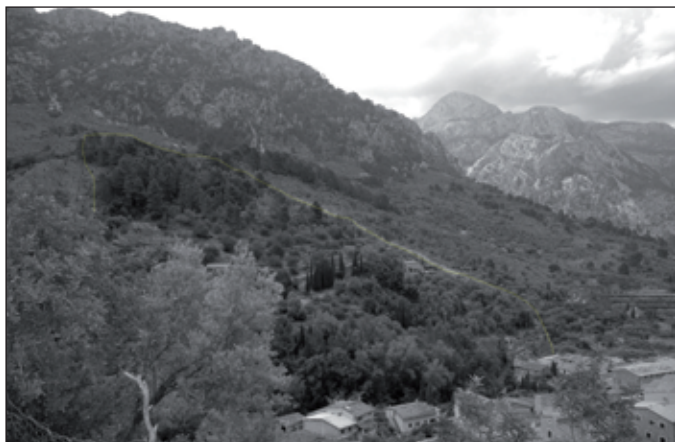
Figura 3. Ladera objeto del estudio. Situada en la margen izquierda del Torrente de Fornalutx, que deja el casco urbano en su ribera derecha. La ladera se encuentra muy vegetada debido a las medidas adoptadas después del movimiento de 1974.

*Figure 3. The slope of the study. Located on the left hand side of the Fornalutx Torrent, with the village of Fornalutx on the right side. The slope has ample vegetation due to the measures adopted after the movement in 1974.*

La ladera objeto de estudio se ubica en la margen izquierda del torrente de Fornalutx, frente al pueblo (Figura 3 y 4). Con una pendiente media de 30°, más acusada en el pie, presenta un desnivel de 75 m (desde la cabecera hasta el torrente), discurriendo por ella el camino de acceso a las diferentes viviendas que se ubican en el paraje denominado "Es Marroigs", donde tuvo lugar el deslizamiento de 1924. El terreno se encuentra abancalado en la mitad superior de la ladera y, sobre ella, existen tres viviendas habitadas. El área deslizada presenta una superficie de 40.000 m<sup>2</sup>, con una longitud y anchura máximas de 250 m y 150 m, respectivamente. En el año 1977, a raíz de un estudio geotécnico de la ladera que realizó ICONA, se adoptaron algunas medidas de estabilización en la misma, que consistieron en la perforación de una serie de pozos drenantes, la siembra de cipreses y la construcción de un muro de contención al pie de la ladera (Figura 3).

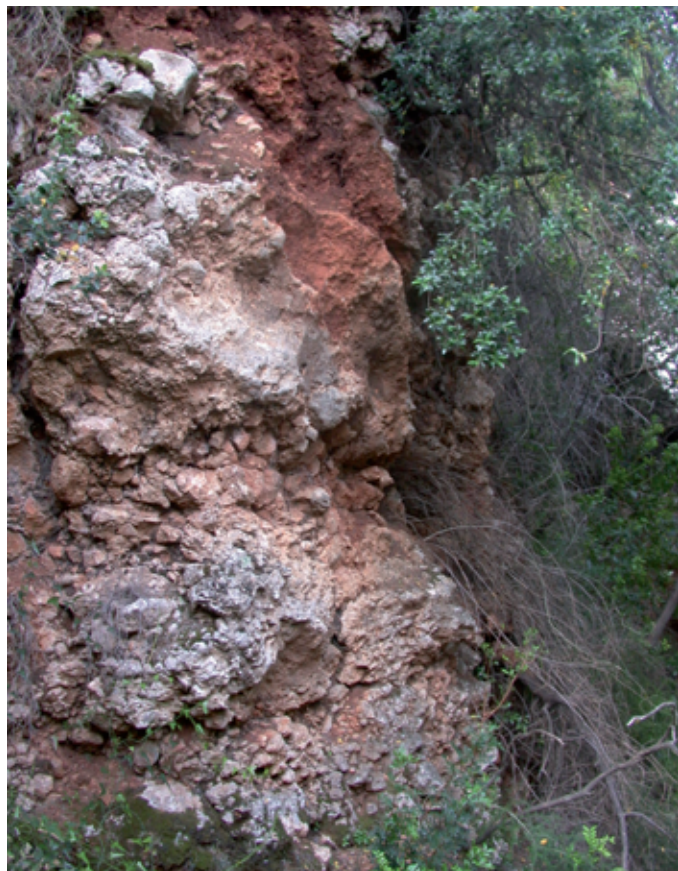
Figura 6. Escarpe de una de las grietas que afectan a las brechas cementadas del Pleistoceno superior, situadas ligeramente al sur de la coronación de la ladera inestable, y que constituyen una zona preferencial de infiltración.

*Figure 6. Escarpment of one of the cracks affecting the cemented breccias in the Upper Pleistocene, located slightly to the south of the crown of the unstable slope, and which constitute an area that facilitates the infiltration.*

Ligeramente al sur de la coronación de la ladera inestable afloran unas brechas carbonáticas fuertemente cementadas y de gran dureza. Estos materiales, descritos en otros puntos de la sierra y a los que se ha atribuido una edad Pleistoceno superior (Mateos y Azañón, 2007), parecen tener un origen kárstico, presentando unas grietas verticales de orientación N-S, con aperturas de hasta 10 m, que dan lugar a escarpes de varios metros de altura y constituye una zona preferencial de infiltración de agua en la ladera (Figura 6).

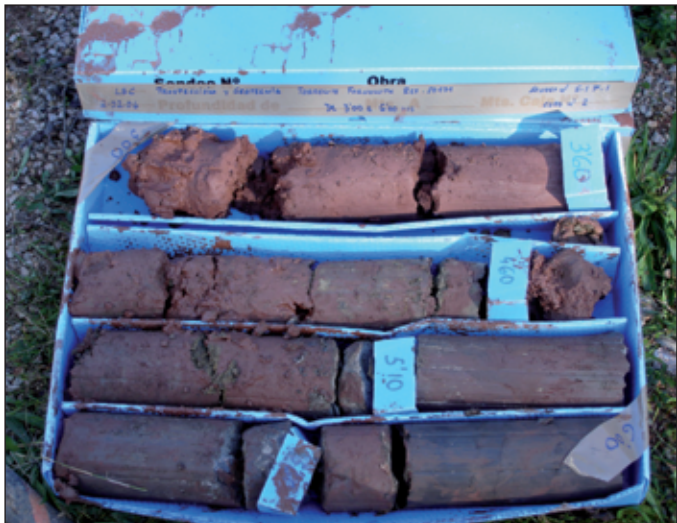
Figura 8. Arcillas alteradas del Keuper, entre los 3 y 6 m de profundidad en el sondeo S1P. Son arcillas de baja plasticidad, con valores de cohesión en torno a 1,4 kp/cm<sup>2</sup> y valores de resistencia a compresión simple entre 2 y 6 kp/cm<sup>2</sup>. La tomografía eléctrica revela valores elevados de conductividad al atravesar estos niveles arcillosos.

Figure 8. Weathered Keuper clays, from a depth of between 3 and 6 m in S1P borehole. They are low plasticity clays, with cohesion values of around 1.4 kp/cm<sup>2</sup> and uniaxial compressive strength of between 2 and 6 kp/cm<sup>2</sup>. The electrical tomography reveals high values of conductivity in these materials.

- 3.- Arcillas alteradas del Keuper (Figura 8): constituyen un suelo tipo ML-CL-SC (clasificación de suelos U.S.C.S.), con un contenido medio en finos en torno al 60%. Se trata de materiales no plásticos o de baja plasticidad, con un Índice de Plasticidad medio de 7,5. Se trata de depósitos moderadamente firmes o muy firmes ( $N_{\text{spt}}=4-30$ ) y suelos muy duros ( $N_{\text{spt}}>50$ ) a mayor profundidad. La resistencia a compresión simple de estos materiales varía entre 2 y  $6 \text{ kp/cm}^2$ , y la resistencia al corte (tipo UU) da valores de cohesión en torno a  $1,4 \text{ kp/cm}^2$  y un ángulo de rozamiento interno de  $32^\circ$ . Se trata de depósitos muy poco permeables:  $k=10^{-4} \text{ cm/s}$ .

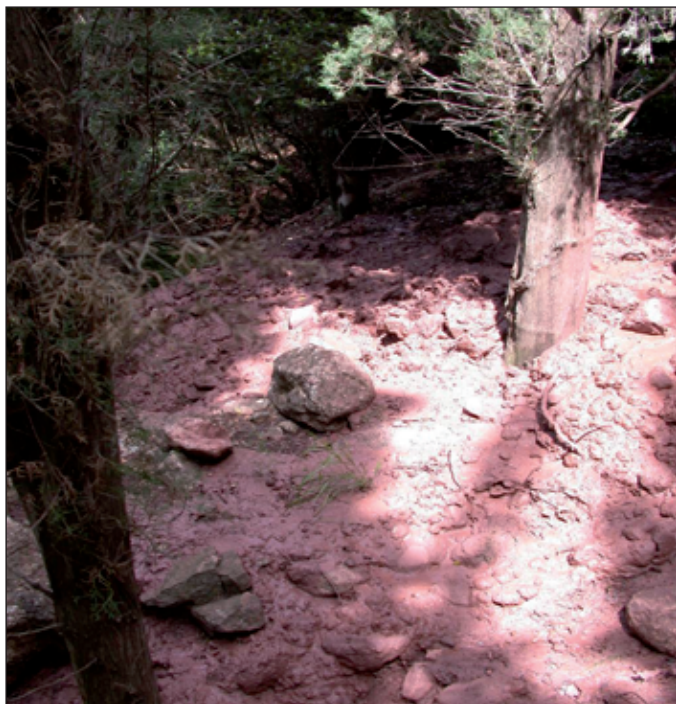
Figura 10. Flujo de barro y derrubios en el pie de la ladera, abril del año 2002. La posibilidad de taponamiento del torrente generó una gran alarma, manteniendo en alerta a los Servicios de Emergencia durante varios días. Afortunadamente, el propio torrente evacuó todo el material.

*Figure 10. Mud and debris flow at the toe of the slope, April 2002. The possibility of the torrent being blocked caused great concern and kept the Emergency Services on alert for several days. Fortunately, the torrent itself removed all the material.*
