# Piedras de edificación: canteras, petrografía y deterioro. Fachada de la Iglesia de los Padres Franciscanos de Avilés (Asturias)

L. Carrizo, F. J. Alonso y R. M. Esbert

## ***Building stones: quarries, petrography and decay. Façade of the church of the Franciscan Fathers in Avilés (Asturias)***

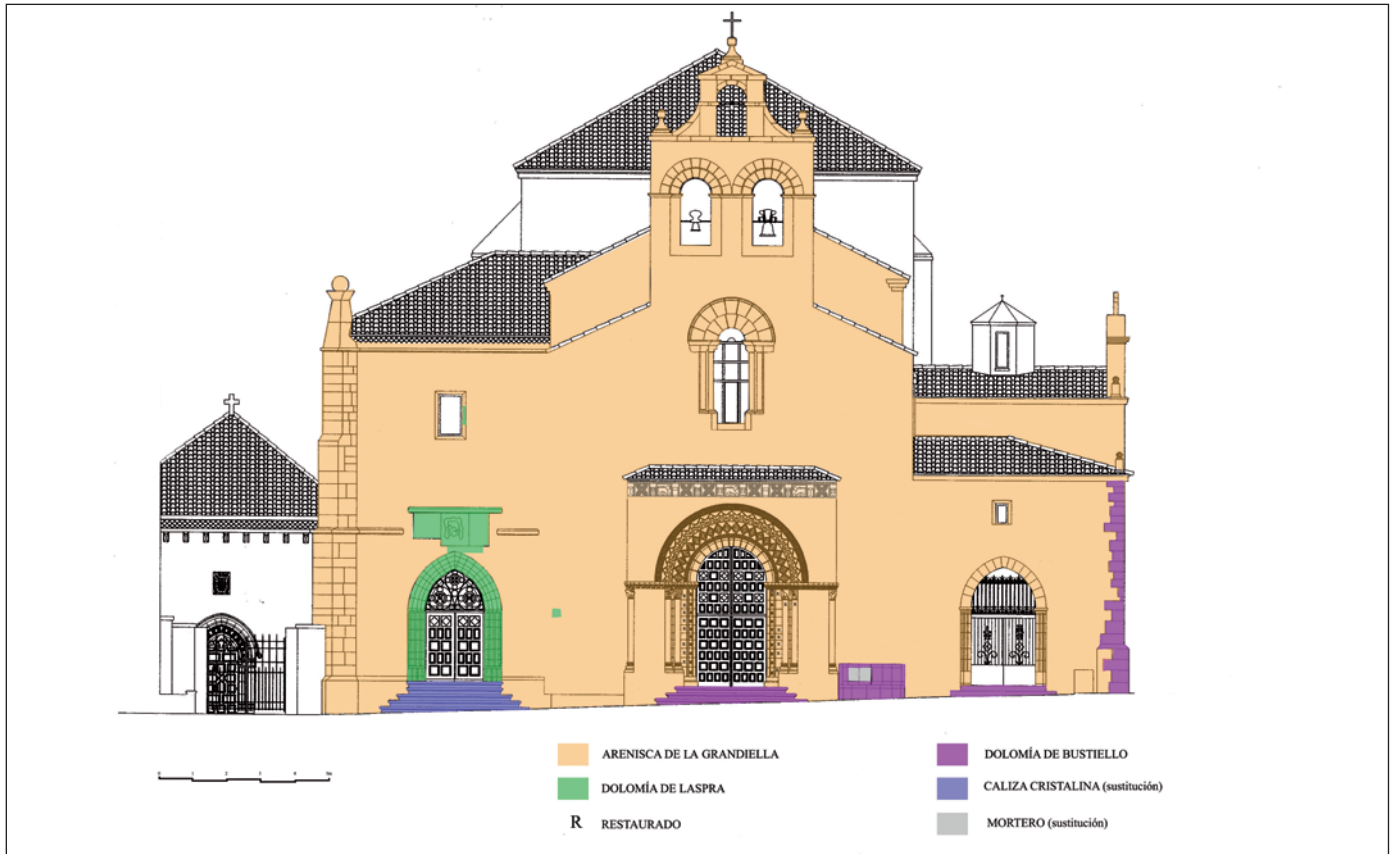
Figura 4. Cartografía litológica sobre el alzado de la fachada  
 Figure 4. Lithological map projected onto the elevation of the façade

En la Fig. 4 se muestra la cartografía litológica sobre el alzado de la fachada, donde puede observarse la distribución de los materiales pétreos empleados en su construcción. En dicho alzado se presentan además otros dos materiales diferentes a los previamente mencionados, una caliza cristalina utilizada en la escalinata de la capilla de los Ángeles y un mortero-

ro situado en una pequeña parte del banco ubicado a la derecha de la portada central, en ambos casos se trata de elementos de sustitución que se consideran poco significativos.

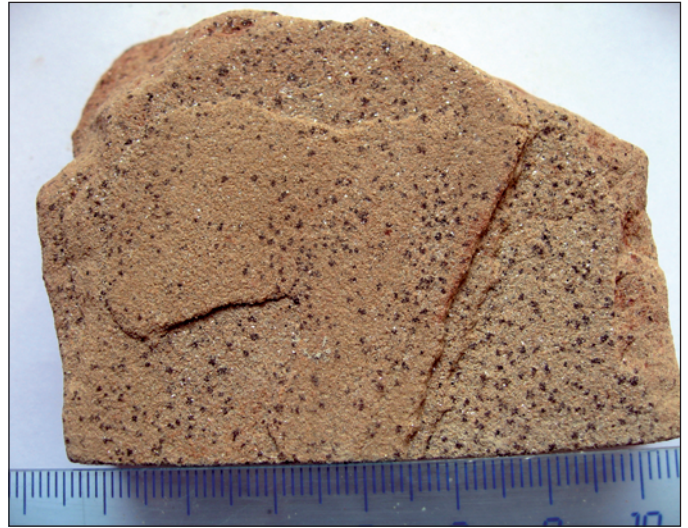
Figura 7. Muestra de arenisca (C4) extraída del afloramiento en La Grandiella

Esta arenisca presenta aspecto finamente granular, color ocre y un moteado característico. Las motas pueden variar de finas (<1 mm) a gruesas (>1 mm), tanto en las muestras de monumento como en las recogidas en los afloramientos, destacando del fondo por su tonalidad oscura (Fig. 6 y 7). Es una roca poco compacta y poco o moderadamente coherente.

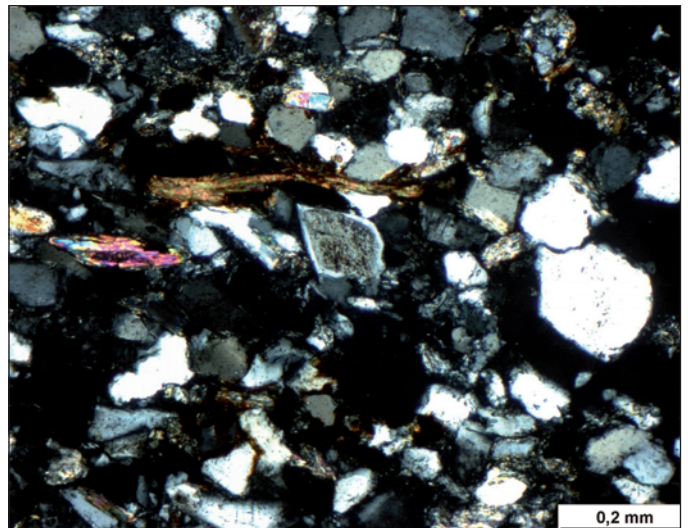
La arenisca es una subarcosa con textura detrítica granular (Fig. 8 y 9). Los granos constituyentes son cuarzo (70-80 %), feldespatos (10-20 %), mayoritariamente microclina, y micas (5-15 %). Como minerales accesorios se observan óxidos de hierro y esporádicamente turmalina. La fase de unión está formada por matriz arcillosa (5-10 %), también se distingue cemento sintaxial en algunos granos de cuarzo y de feldespato. El tamaño de grano varía de unas muestras a otras desde arena media a fina (0,4 a 0,1 mm), tanto en el monumento como en el afloramiento. La roca está ligeramente orientada debido a la disposición de las moscovitas según la estratificación. La porosidad se sitúa en torno al 25% y se debe fundamentalmente a poros intergranulares.

Figura 8. Arenisca del monumento al MOP, donde se observan moscovitas orientadas y cemento de sobrecrecimiento en feldespato. (x63 con analizador)

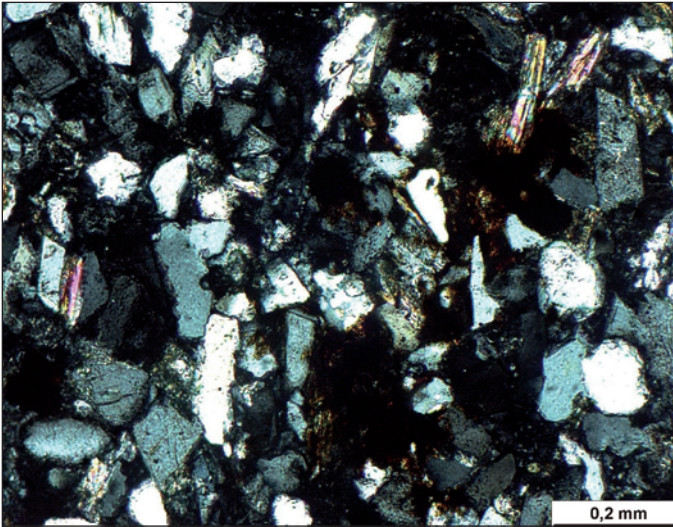
Figura 9. Arenisca del afloramiento al MOP, formada por cuarzo, feldespato y micas orientadas. (x63 con analizador)  
Figure 9. Polarized-light microphotographs showing a general view of the sandstone from the outcrop with quartz, feldspar and oriented mica. (x63)
